≡≡≡ HATRA ≡≡≡

· I · TEIL ·
ALLGEMEINE · BESCHREIBUNG
DER · RUINEN
VON
WALTER · ANDRAE

J · C · HINRICHS'SCHE · BUCHHANDLUNG
LEIPZIG · 1908

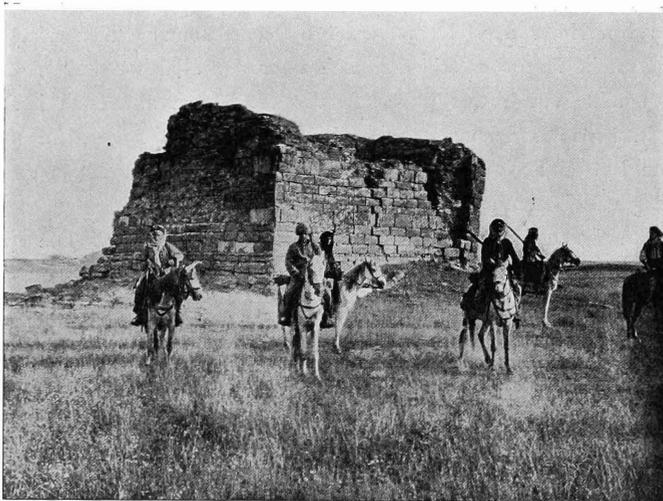
Abb. 1: Turm außerhalb der Stadt (Ostfront).

Steppebene konnte sich die Stadt beliebig ausdehnen. Ihre Umwallung begrenzt sie allseitig mit großer Schärfe und Deutlichkeit. Nur im Osten habe ich auch außerhalb davon geringe Reste von Gebäuden gesehen, und im Norden und Südosten liegt etwa 200 bis 300 m vor der Front je ein turmartiger Bau, von ferne den Grabtürmen von Palmyra und von Halebije am Euphrat ähnelnd (Abb. 1).

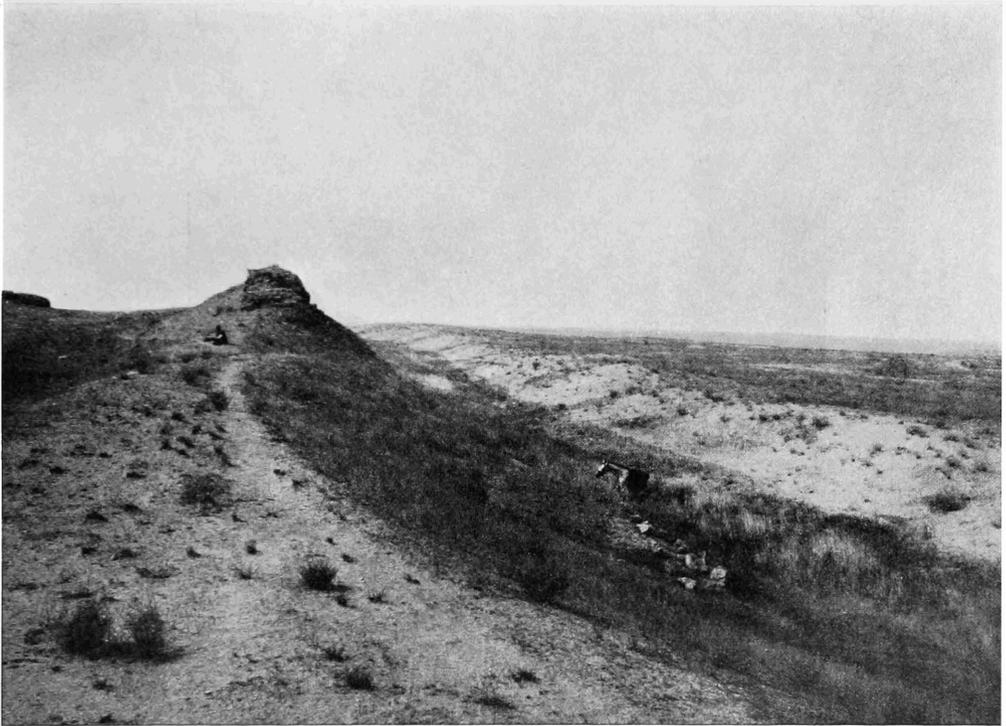
Abb. 2: Stadtmauer an der Ostfront, Wall und Graben.

Die Wall-Linie zeigt scharfe Knicke nur im Norden und im Südosten, längere gerade Läufe im Norden, Nordwesten und Osten, ein mehr gebogenes Stück im Nordosten. Im übrigen sind die Polygonseiten kurze gerade Strecken und die Ecken überall deutlich wahrnehmbar (Abb. 2).

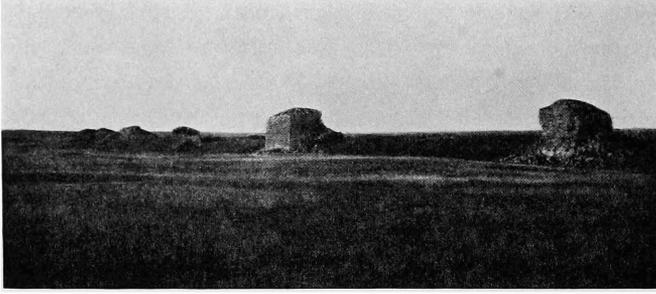
Abb. 3: Stadtmauer-Ostfront von außen.

Der Hauptwall hat ebenso wie diese Nebewälle auf lange Strecken hin jetzt den Charakter eines Erd- (oder Lehmziegel-)walls. An vielen Stellen stehen jedoch Kurtinen und Türme aus Bruchstein- und Mörtelmauerwerk mit Quaderverblendung noch in großer Höhe an (Abb. 3. 4. 5).

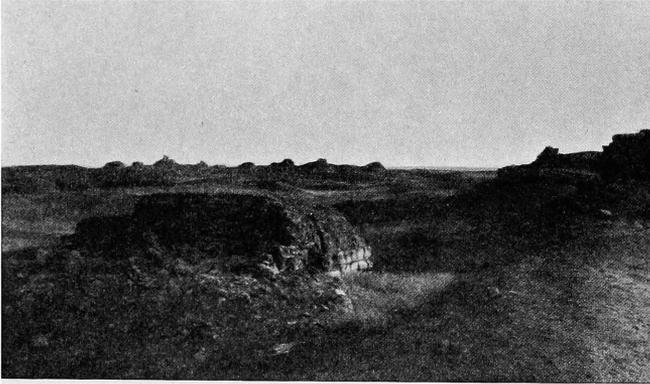
Abb. 4: Stadtmauer-Nordostfront.

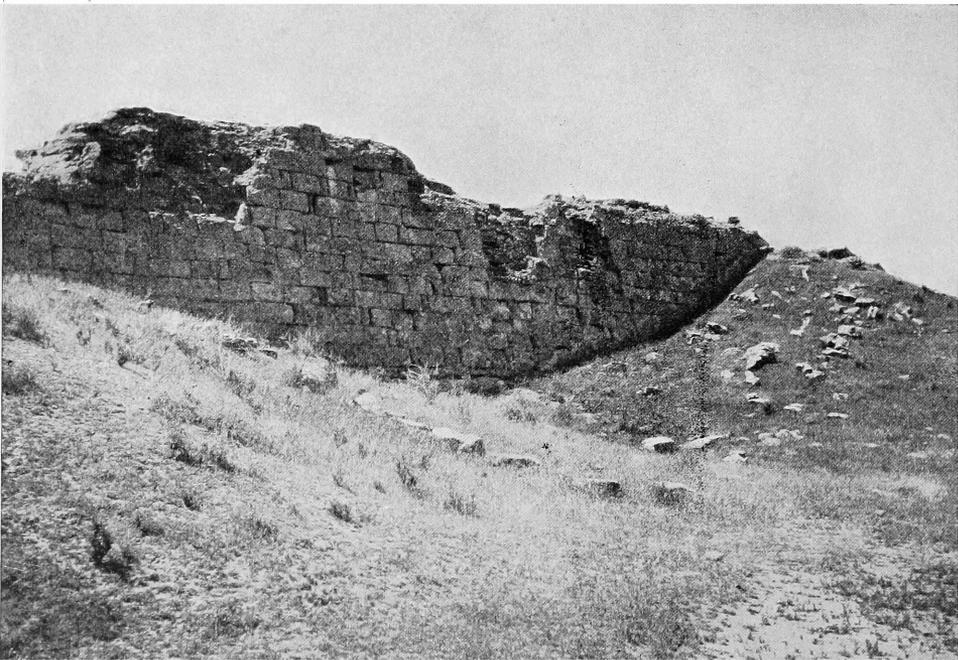
Abb. 5: Stadtmauer-Nordfront, Kurtine.

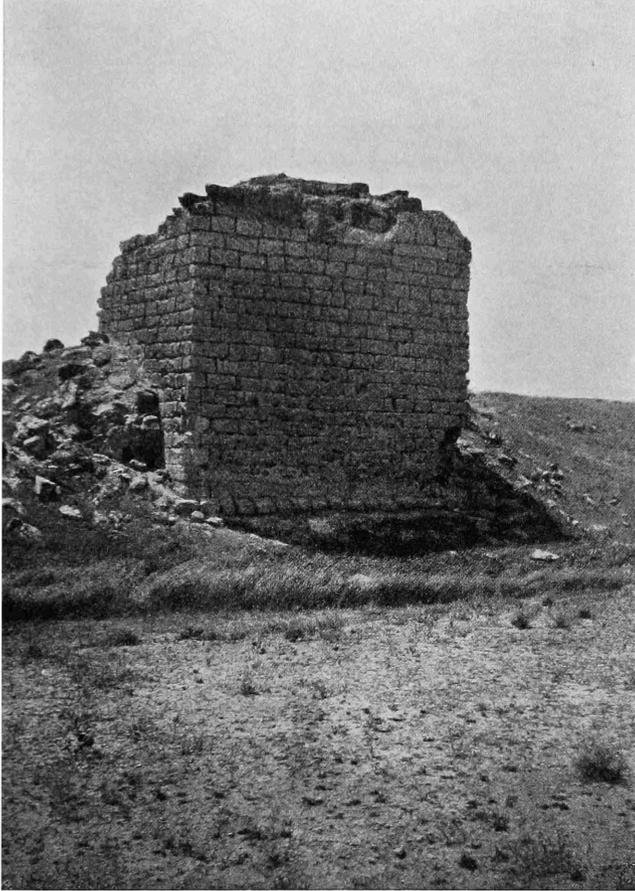
Abb. 6: Stadtmauer-Nordfront, Turm beim Nordtor (?).

Namentlich wirken die massiven, rechteckigen und weit ausladenden Türme, deren einige dreißig gut erhaltene zu zählen sind, auf den ersten Blick als Marksteine der Umwallung (Abb. 6).

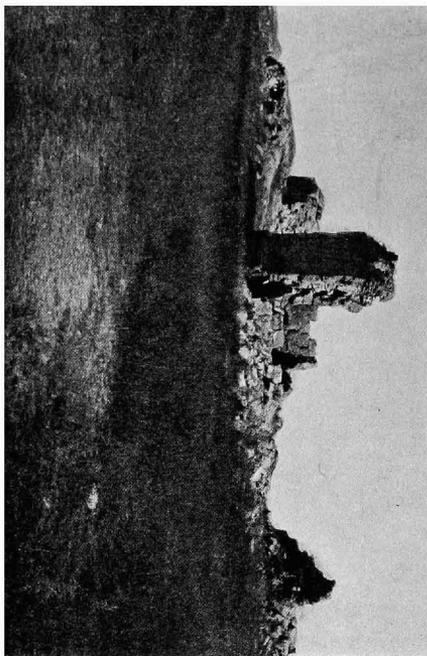
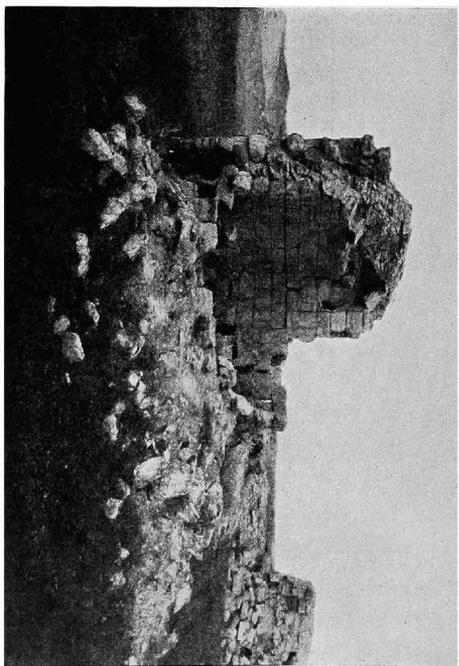
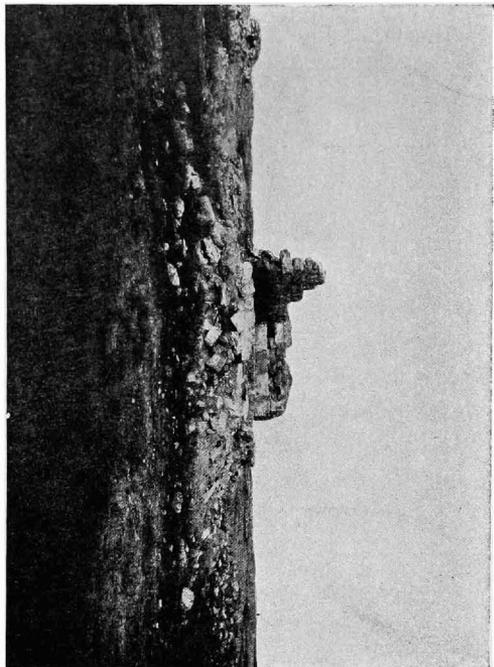
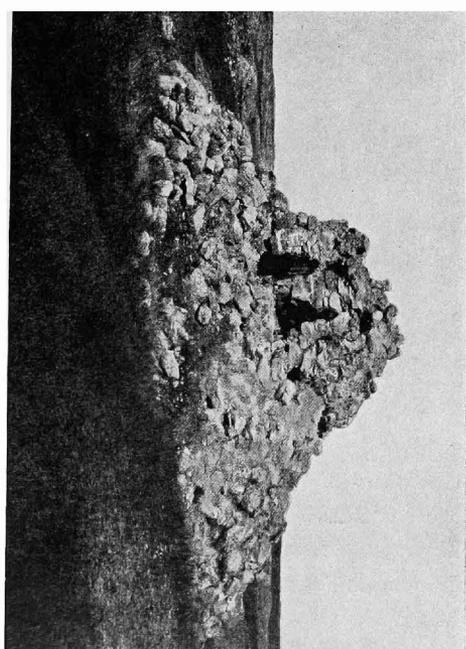
Abb. 7, 8, 9 und 10: Einzelbauten im Osten des Stadtgebietes.

Die Bauten im Stadtgebiet. Größere Steinbauten in den Privatquartieren, die bei der Umreitung der Stadt in die Augen fielen, sind im Stadtplan eingetragen. Ein größeres Gebäude scheint in der Nähe des hypothetischen Osttores zu liegen. Den Charakter dieser Bauwerke zeigen vorläufig die Abb. 7 bis 10.

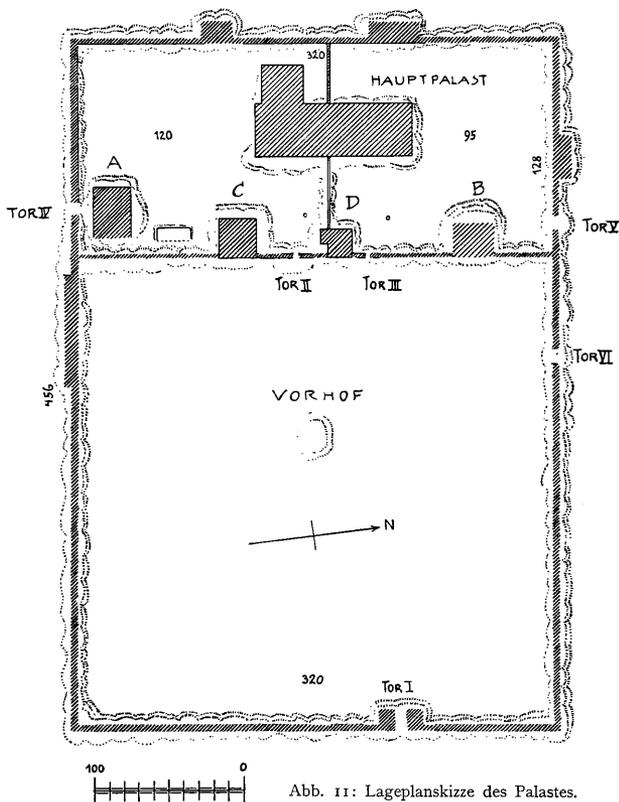
Abb. 11: Lageplanskizze des Palastes.

Lage. Ungefähr in der Mitte des Stadtpolygons umgrenzt eine eigene rechteckige Enceinte von 456 m Länge und 320 m Breite die Residenz der Fürsten von Hatra (Abb. 11).

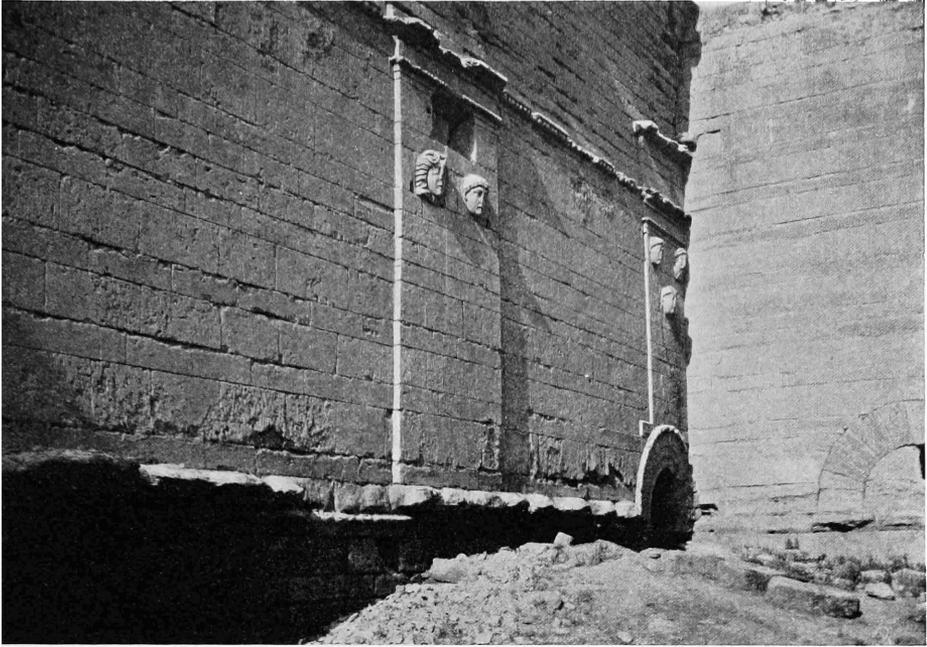
Abb. 14: Hauptpalast, Südlwan, Südwand.

die Wandflächen vortretende Lisenen; sie messen an der Südwand der Südhalle 1,80; 2,90; 2,50, an der Südwand der Nordhalle 1,45; 2,90; 1,90 (Abb. 14. 15).

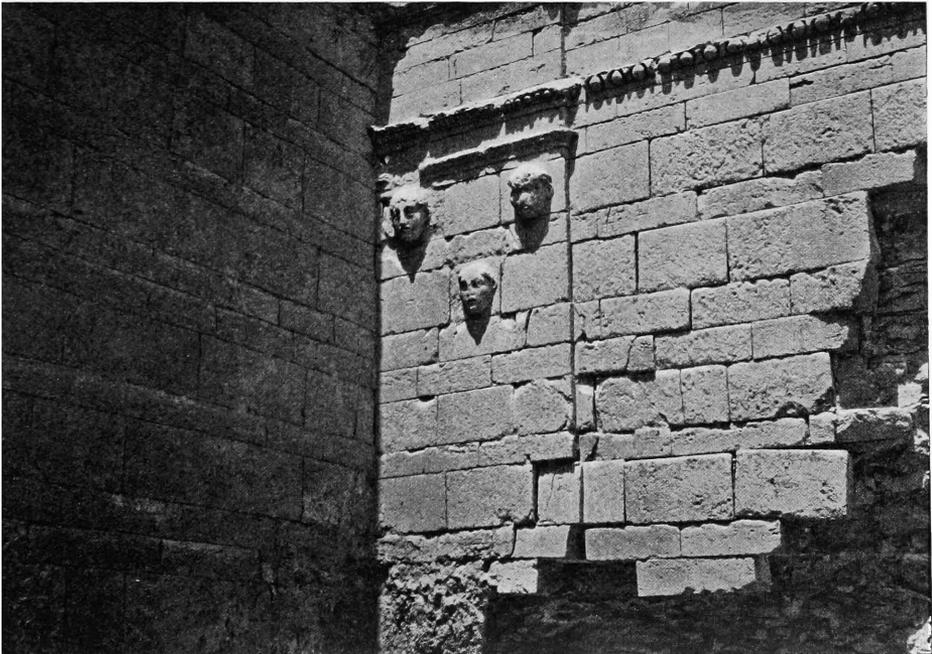
Abb. 15: Hauptpalast, Südlwan, Nordwand.

los mit glatten Quaderwänden und sorgfältigen Quadergewölben. Diese haben starke Überhöhung und am Kämpfer einen schwachen Vorsprung gegen die Wand (s. Abb. 15), eine Anordnung, die schon in assyrischen Grüften angetroffen wird und sich bis in die moderne persisch-arabische Baukunst zäh durchgehalten hat.

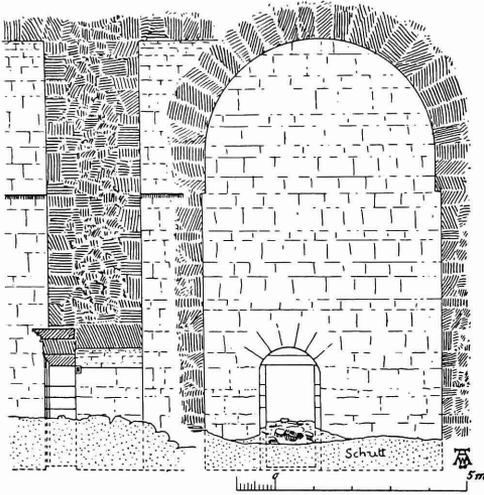
Abb. 16: Querschnitt der Tür in Halle 1.

Längs der Langseiten der Mittelhallen liegen, wie erwähnt, die Nebenhallen. Auch sie haben ansehnliche Abmessungen; ihre Breite beträgt 6,30 bez. 6,12; 6,20; 6,25 m, Verschiedenheiten, die wohl erst der Einsturz der Haupthallengewölbe verschuldet hat. Die Längen der Nebenhallen sind verschieden. An der südlichen Mittelhalle sind die sechs Nebenhallen bequem zugänglich und fast unverschüttet. Die Hallen 1 und 4 sind nach vorn offen; sie haben 8,67 bez. 6,65 m Tiefe, ihre Bogenöffnungen sind 4,32 m und 4,40 m weit. In der Rückwand von 1 scheint ein Treppchen das Obergeschoß zu ersteigen. Eine Tür mit schöner Akanthusverdachung und auf Gehrung geschnittenem Gewände führt nach Halle 2, deren Tiefe 7,80 m beträgt (Taf. VI; Abb. 16 und 17).

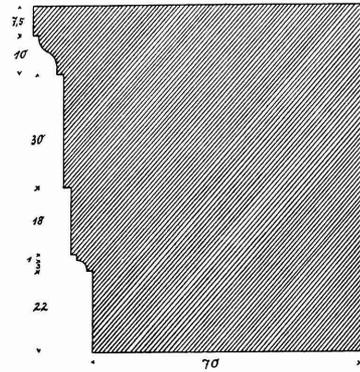
Abb. 18: Archivoltenprofil der Tür nach Halle 3.

lastenden Archivoltenbogen und Abb. 18 dessen Profil. Sie konnte von innen verschlossen werden. Halle 3 ist 9,38 m lang bei der normalen Tiefe von 6,30 m. Ähnliche oder

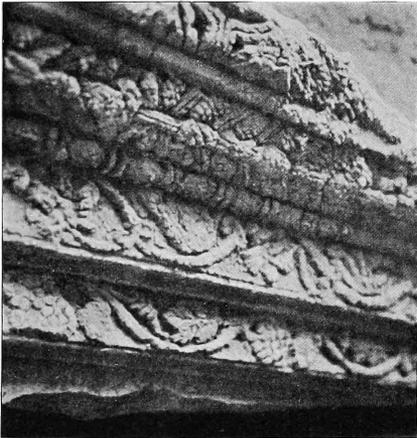
Abb. 19: Tür nach Halle 5, Ornamentierung des Sturzes.

größere Länge ist für die Räume 5 und 6 vorzusetzen. Die Tür zu 5 ist schön ornamentiert (Abb. 19. 20).

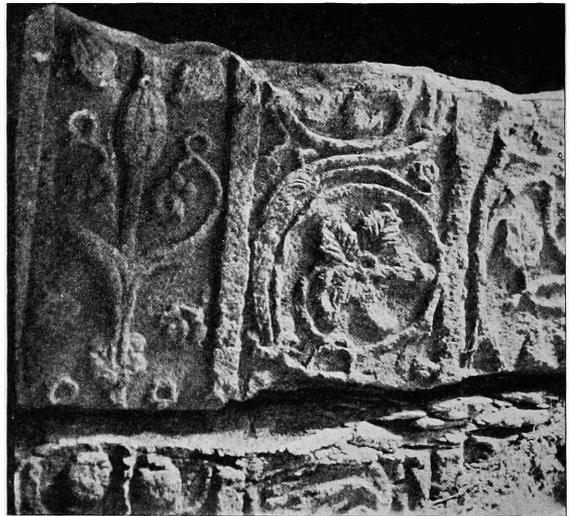
Abb. 20: Tür nach Halle 5, Ornamentierung des Gewändes.

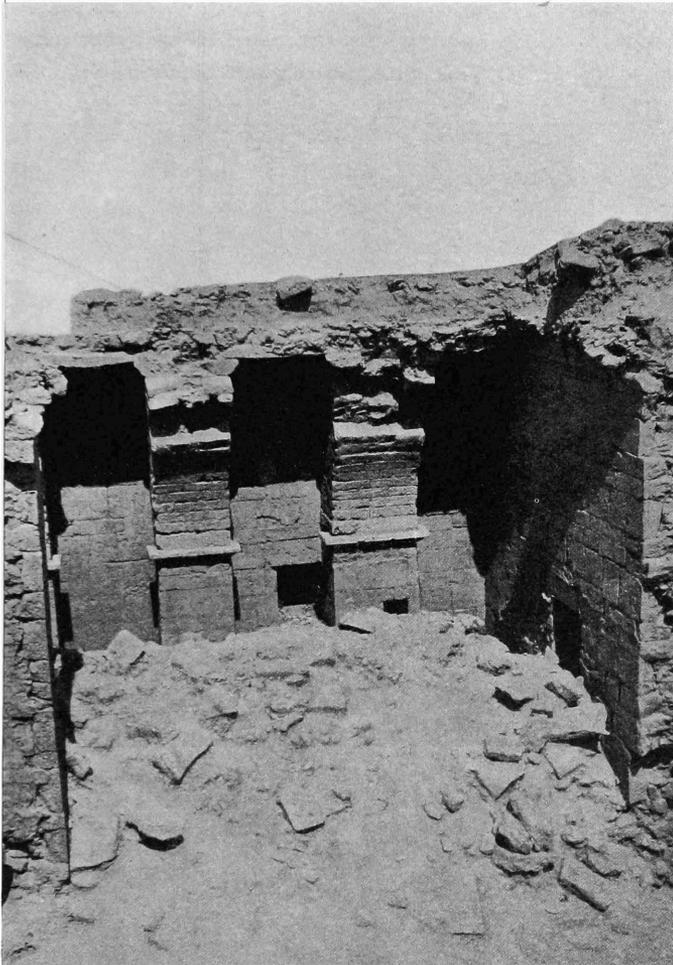
Abb. 21: Hauptpalast, Obergeschoß, Raum 15.

In ähnlicher Weise wie hier im Süden führt auch nördlich des Südliwans die Treppe zur Dachterrasse in der Mauer empor. Von den Räumen ist nur 14 gut erhalten, die übrigen sind hoch verschüttet. Ebenso ungünstig ist der Ruinenzustand südlich des Nordliwans. An seiner Nordseite dagegen ist die eine Hälfte der drei Obergeschoßräume über den Trümmern sichtbar. Davon ist der hintere Raum 15, vielleicht auch der mittlere 16, mit horizontaler Steinbalkendecke auf 3 (bez. 1) starken Gurtbögen abgedeckt, deren Widerlagspfeiler die Wände nischenförmig einteilen. Die Maße fehlen uns hier noch (Abb. 21. 22).

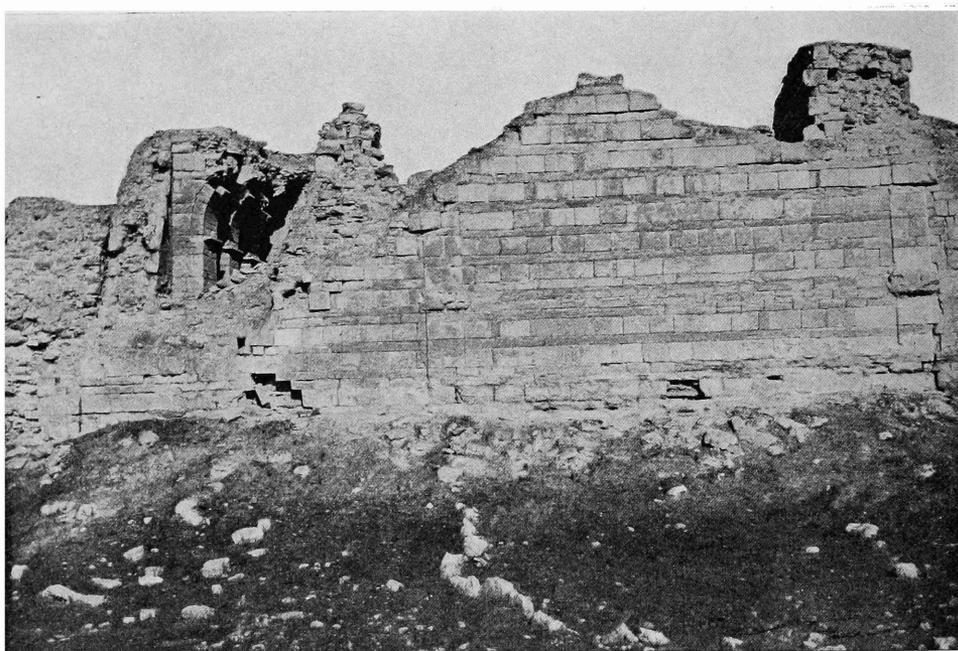
Abb. 22: Hauptpalast, Rückfront des Nordliwans.

Noch einfacher ist die westliche Rückfaçade, soweit sie freisteht (s. Abb. 22). Die drei sie gliedernden Pilaster haben 1,13 bis 1,43 m Breite und nur 6,5 cm Vorsprung. Sie

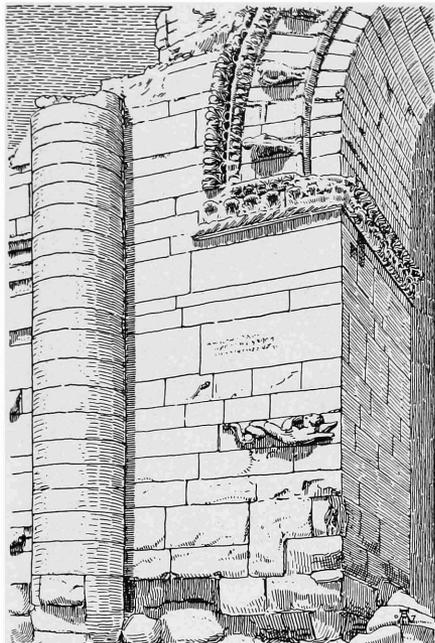
Abb. 25: Südläufig des Nordliwans.

An der Façade ist in kapriziöser Weise bildnerischer Schmuck verteilt: Konsole in Gestalt nach unten blickender reich gelockter Köpfe (Abb. 26), die vielleicht einst Statuen zu tragen hatten, und aus der Bosse gearbeitete Reliefs, von denen sich der Schlangen-Greif an der Südläufig des Nordliwans (s. Abb. 25) erhalten hat.

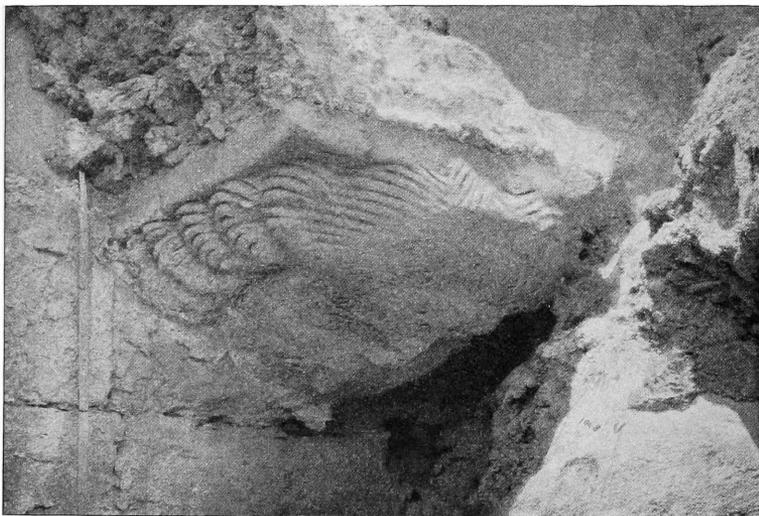
Abb. 26: Hauptpalast, Konsol bei Halle 4.

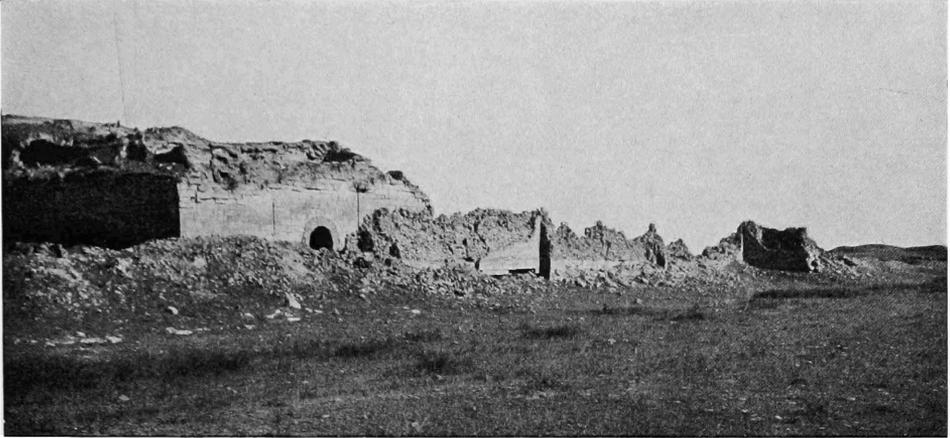
Abb. 27: Hauptpalast, Westfront der Enceinte und des westlichen Anbaues.

Stelle der Front hinter dem Südlivan ein weit ausladendes Gesims fast 20 m über dem Fußboden des Liwans. Es ist möglich, daß auch darüber noch weiterer Aufbau folgte.

Man gelangt vom Südlivan durch die Tür in der Rückwand, in der man schon den Anbau (Abb. 27. 28) Wand gegen Wand bemerkt, in einen ungeheuer hohen, 3,30 bis 3,85 m breiten Korridor, der einen fast quadratischen Raum von 11,80 m und 11,95 m Seite

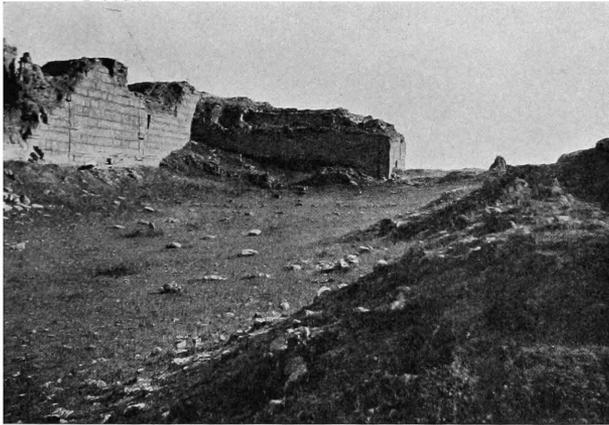
Abb. 28: Hauptpalast, westlicher Anbau.

lichen Liwan nach Westen, dem nördlichen nach Norden hin. Die Anbauten sind vollkommen verschieden.

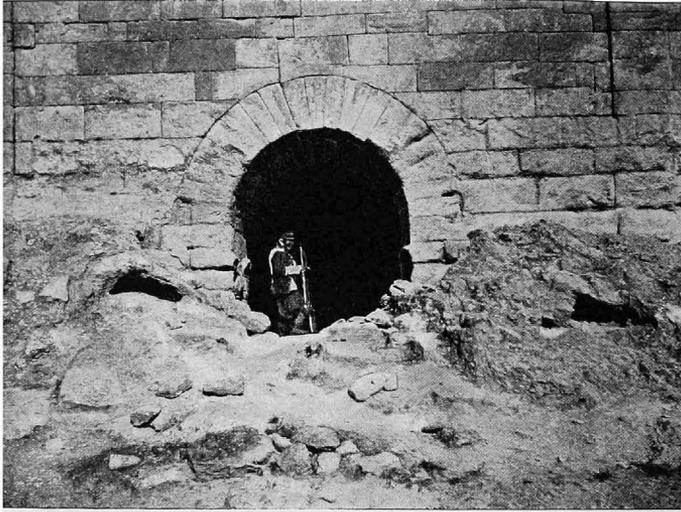
Abb. 29: Hauptpalast, Tür des westlichen Anbaues.

(Tafel X) auf allen Seiten umgibt und erst auf der Rückseite nach Westen einen Ausgang besitzt (Abb. 29). Erleuchtet wird er, nur durch drei Schartenfenster (Abb. 31) hoch oben

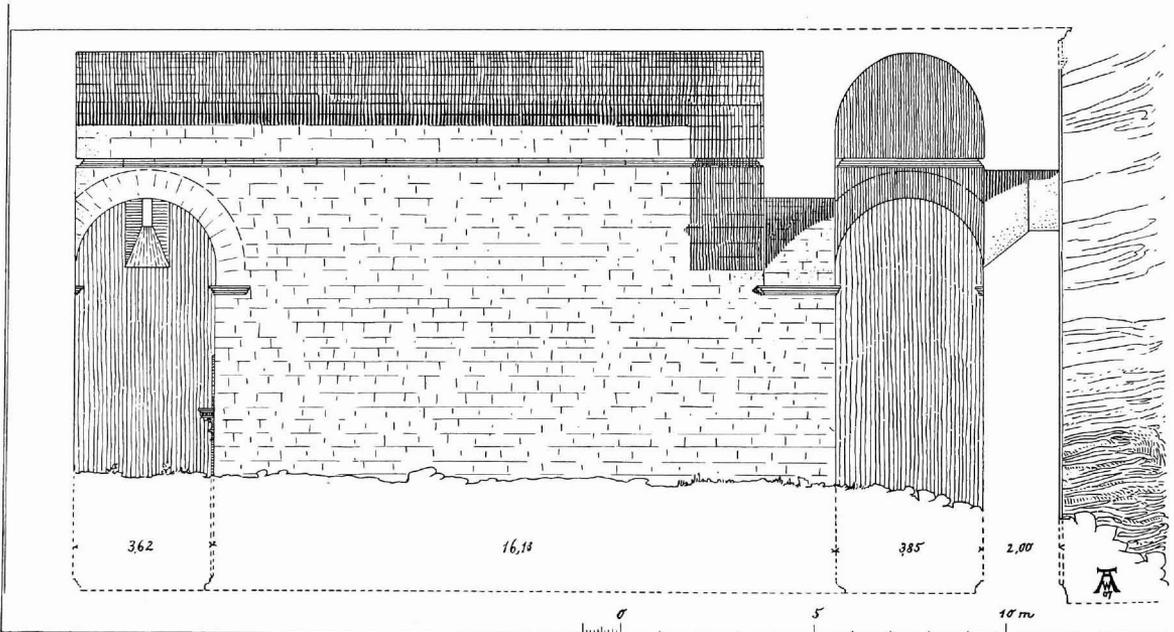
Abb. 30: Schnitt durch den Nordarm des Korridors im westlichen Anbau.

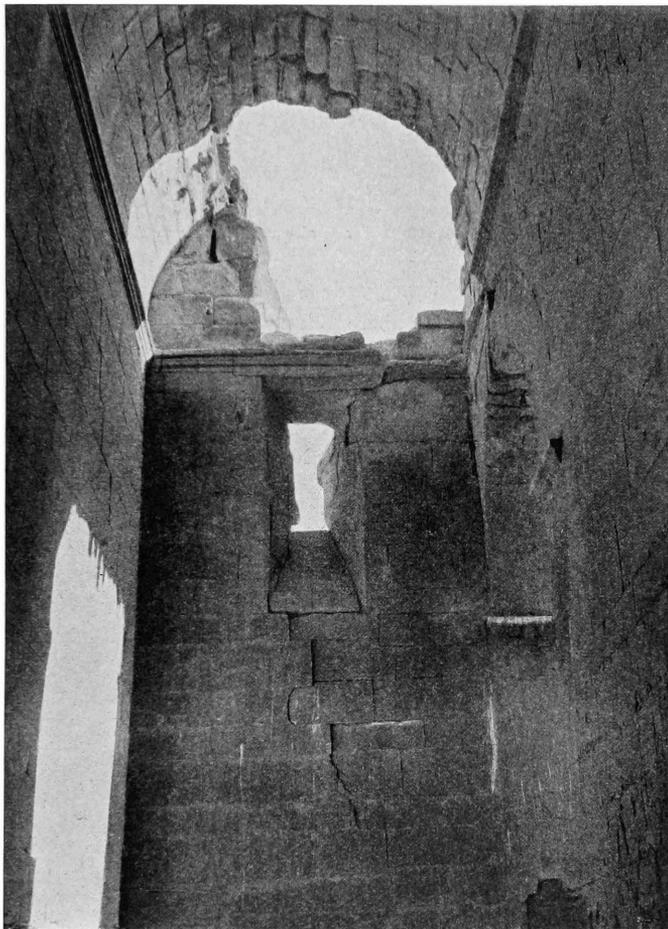
Abb. 31: Hauptpalast, westlicher Anbau, Ostarm des Korridors.

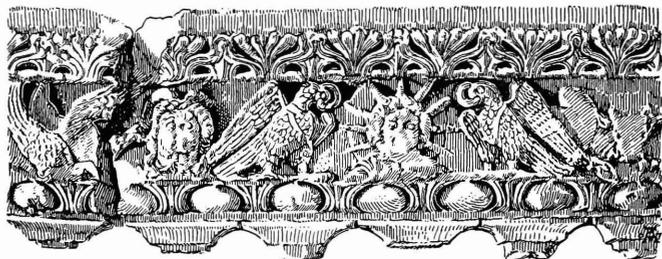
Abb. 32: Mittelteil des Heliosreliefs an der Verdachung der Tür zum quadratischen Saale.

Kymationabschluß und unterem Eierstab und Zapfenbesatz die reich reliefierte Platte, deren figürliche Darstellungen dem Bau die Bezeichnung als Sonnentempel eingetragen haben (Abb. 32). In der Mitte befindet sich allerdings eine kleine unbärtige, lockenhäuptige Büste en face, deren Strahlenkranz und Sonnenscheibe auch an griechischen Heliosdarstellungen

vorkommt. Ihr wenden sich zwei ringtragende Adler zu. Weiter rechts folgt ein liegender Buckelstier. Links dagegen steht eine andre Büste en face, wie Helios unbärtig, jedoch nur mit hornartigen Auswüchsen an den Locken; gegen sie wendet sich ebenso, wie gegen den Buckelstier, dessen Pendant sie bildet, ein geflügelter Greif. Dieselbe Büste kehrt, von den

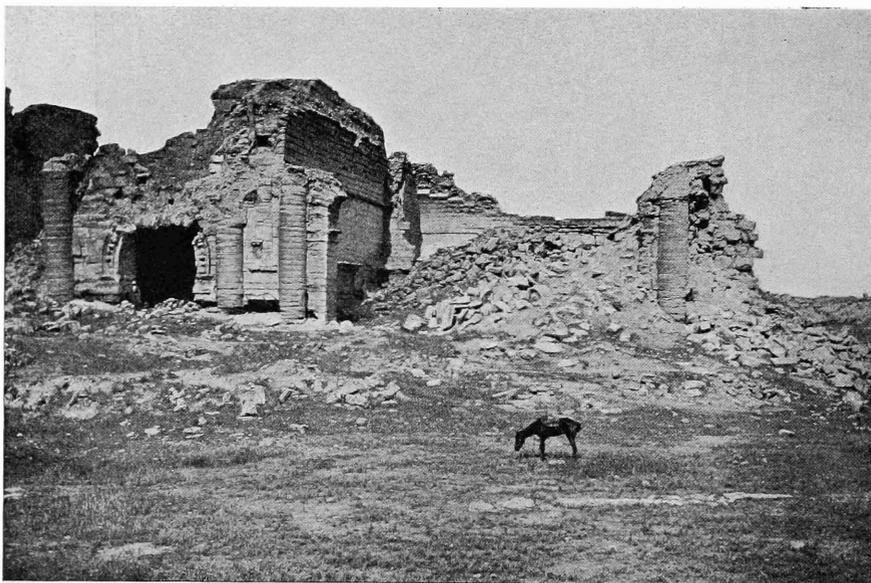
Abb. 33: Hauptpalast, nördlicher Anbau, Vorderfront.

Viel ungünstiger ist der Zustand des dreiräumigen Komplexes, welcher dem nördlichen Liwanbau nach Norden zu angefügt ist (Abb. 33). Seine Façade mit ihren zwei Bogenöffnungen liegt in der Flucht der Hauptfaçade und bringt diese auf ca. 106 m Länge. Der hintere Querraum des Komplexes ließ sich noch aufmessen mit 7,80 m Tiefe und 17,60 m Breite. Er ist mit einer Nord-Süd-Tonne abgedeckt. Anders die Vorderräume, die eine mächtige Masse von Quadern und Blöcken bedeckt. In der Façade stehen jedoch noch die beiden Halbsäulen — hier in fortgeschrittener Weise noch vor breitere Pilaster gesetzt — und die daran anschließenden Laibungen. Sie liegen in über 16 m Abstand und können nicht zu ein und derselben Öffnung gehören. Diese würde sonst selbst die großen Liwanbögen an Spannweite übertreffen, was sich schon durch den zu kleinen Radius des anstehenden Bogenstücks der Südlaibung und die geringere Laibungsstärke ver-

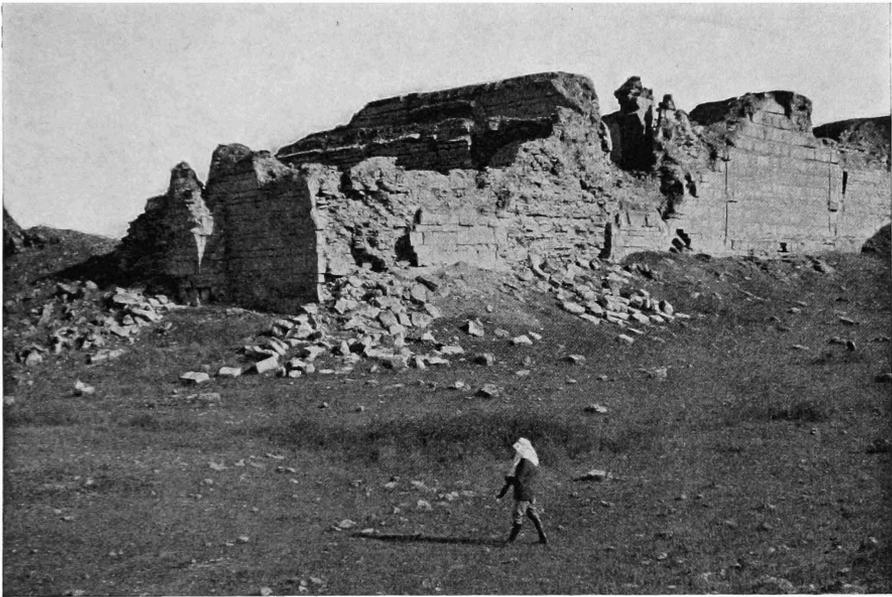
Abb. 34: West- und Nordfront des nördlichen Anbaues.

Die beiden anderen Fronten sind, soweit erhalten, wieder einfach und glatt, höchstens durch flache Pilaster gegliedert. In der Nordfront markiert sich die Breitendifferenz der Hinter- und der Vorderräume (Abb. 34). In der Verlängerung der Hauptfront springt ein Strebepfeiler vor, der ähnlich wie an der Palast-Südostecke den Bogenschub aufnehmen konnte und die Ecke verstärkte.

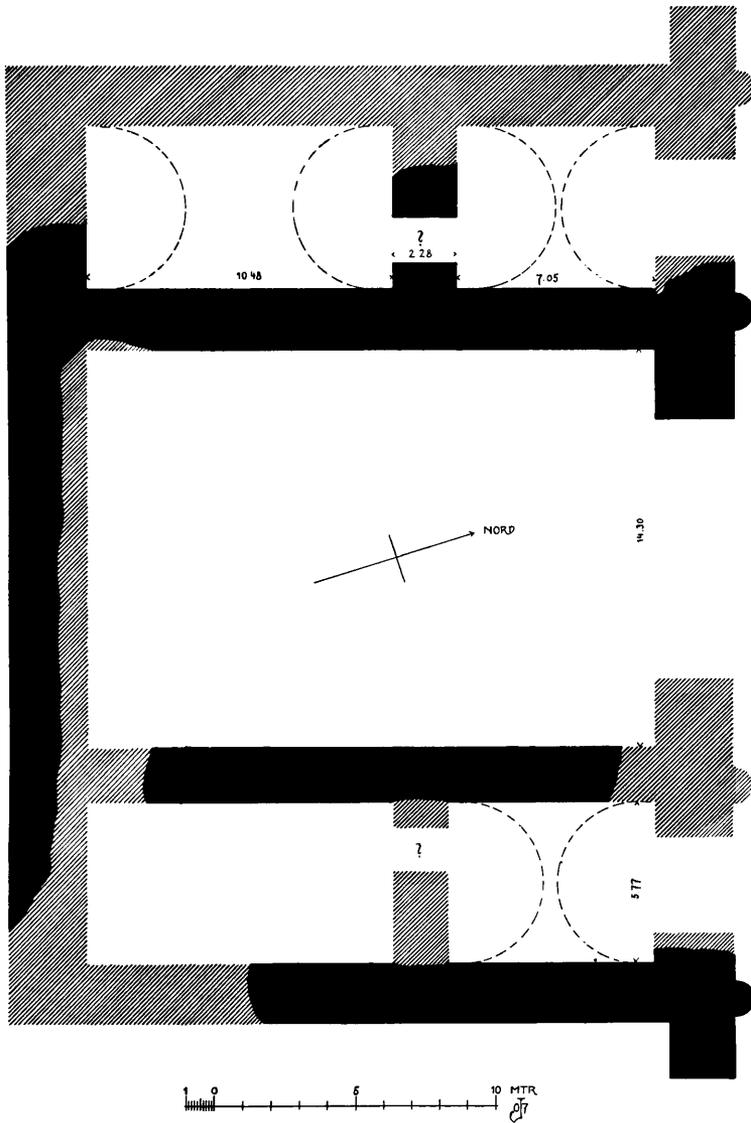
Abb. 37: Bau A („Sommerpalast“), Grundriß.

Die Nebenbauten. Der „Sommerpalast“ A. In der Südostecke des Südhofes liegt, mit der Front nach Norden gewandt, der große Liwanbau A, der denen des Hauptpalastes nur wenig an Umfang nachsteht. Seine Mittelhalle hat 19,80 m Tiefe und 14,30 m Breite. Die nach vorn offenen beiden Seitenhallen sind 5,77 m breit, hinter ihnen liegt je eine weitere Seitenhalle, diese sämtlich von einem hohen Obergeschoß überragt (Abb. 37. 38. Tafel XII). Auch hier kehrt der große Liwanbogen wieder mit büstenbesetzter, mächtiger Archivolte und mit dem Akanthus-Kämpfergesims, ebenso auch die Fasadenteilung durch 4 Halbsäulen, deren selten einbindende Halbtrommeln z. T. reihenweise zu Boden gestreckt liegen. Die Lage der Front nach Norden gewährte den Räumen Schatten fast durch

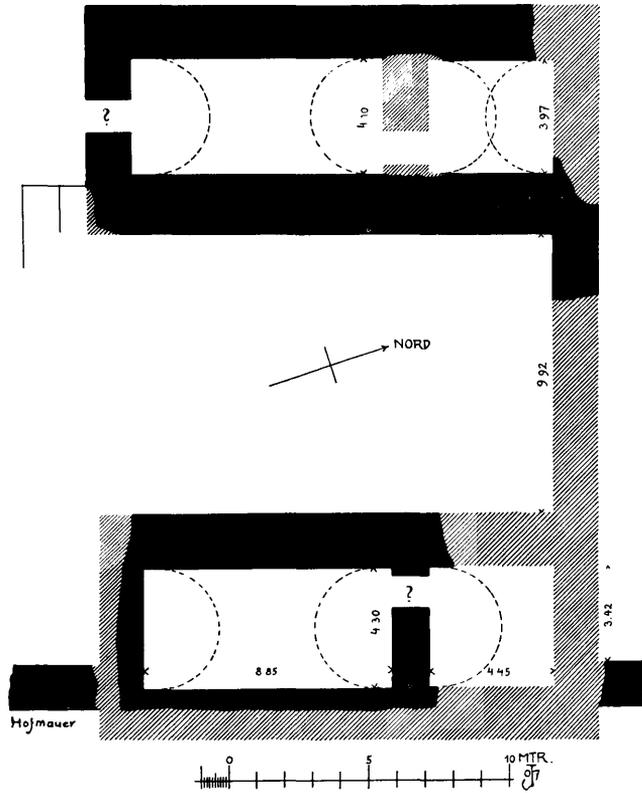
Abb. 39: Bau C, Grundriß.

Der Bau C an der Ostmauer des Südhofes (Abb. 39) ist anscheinend ein kleinerer Liwanbau, dem wegen seiner hohen Trümmerrmassen schwer beizukommen war. Nach den Untersuchungen von Jordan und Maresch ragen nur obere Teile der Mauern hervor, so daß die Türen fraglich bleiben. Es scheint, als ob sich der Liwan nach Süden öffnete. Er hat bei 9,90 Breite eine Tiefe von 16 m. An beiden Langseiten liegen je zwei kleinere Räume, in der Nord-Süd-Tonne überwölbt, mit 4,10 bez. 4,30 m Breite. Von wo aus sie zugänglich waren, ist zweifelhaft. Mit seiner Ostseite tritt der Bau ein wenig über die Ostmauer des Palasthofes hervor.

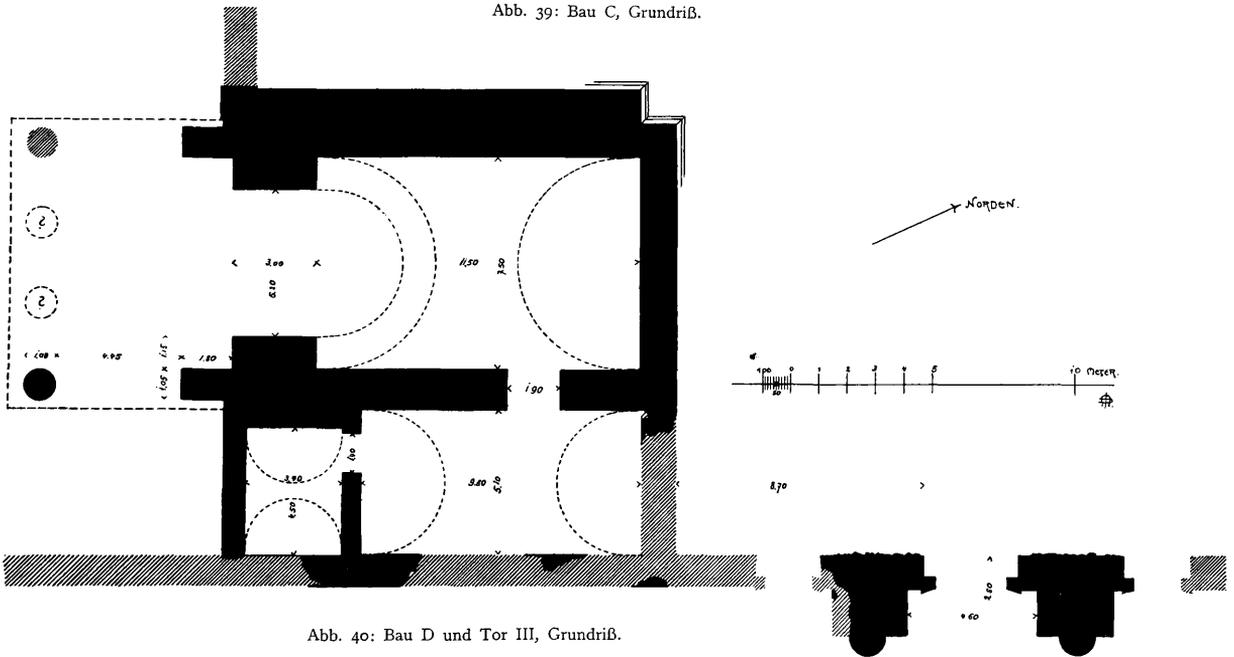
Abb. 40: Bau D und Tor III, Grundriß.

Tor III (s. Abb. 40) liegt dicht nördlich von Bau D

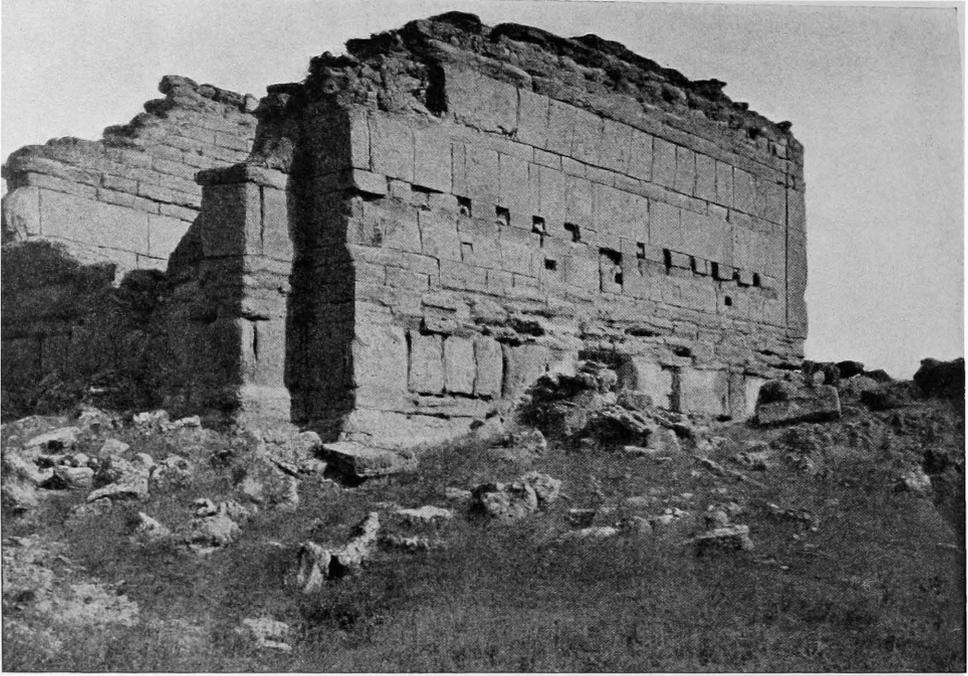
Abb. 41: Bau D, West- und Nordseite.

Der tempelartige Bau D. In dem Winkel zwischen der Trennmauer des Nord- und Südhofes und der östlichen Hofmauer liegt mit nordsüdlicher Axe und nach dem Südhofe offen ein tempelartiges Gebäude mit seitlichem Annex zweier Räume im Osten (Abb. 40). Tafel XIII zeigt die Vorderfront mit dem Anschluß der Trennmauer-Ruine. Vor dem 5,20 m, im Lichten messenden Bogentor springen beiderseits 1,05 m breite Anten 1,80 m vor die Front. Der östlichen entspricht eine stark geschwellte Säule, mit 4,45 m Abstand von der Ante, noch mindestens 20 Trommeln hoch in situ anstehend. Die Säule vor der westlichen Ante liegt umgekippt am Boden. Nicht sicher beobachtet sind die beiden anderen, im Grundriß ergänzten Säulen, die wegen des übertrieben breiten Abstandes der Ecksäulen (8,5 m) nötig scheinen. Hier würde eine Steinbalkendecke recht gewagt sein. Möglicherweise ist ein Holzdach über dieser Säulenhalle zu ergänzen. Auch an der Westfront des Baus deuten drei Reihen von Balkenlöchern auf eine größere Holzkonstruktion, vielleicht einen seitlichen, leichten Anbau (Abb. 41). Im übrigen

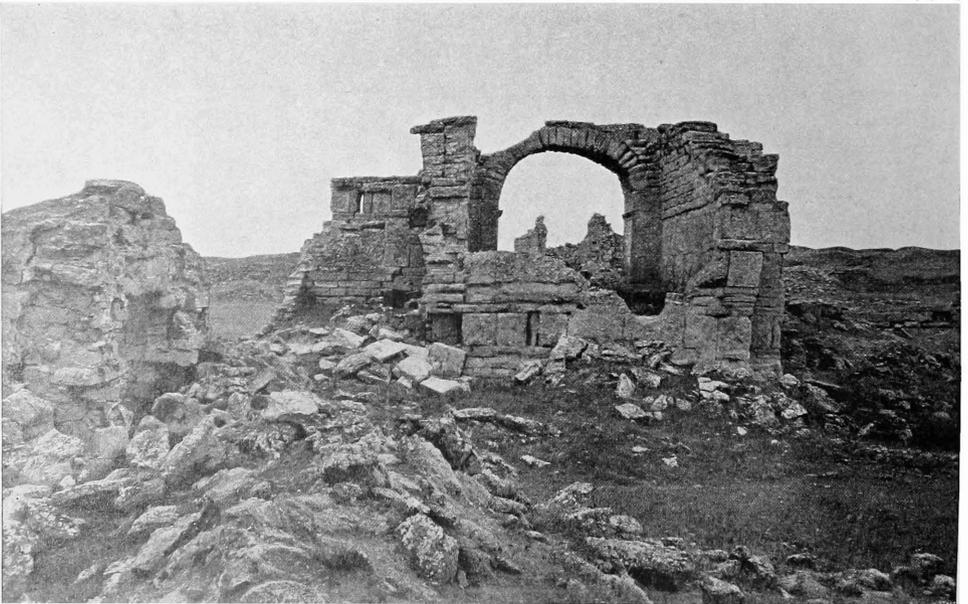
Abb. 42: Bau D und Tor III von Norden.

ist jedoch der massive Deckenbau auch an diesem Gebäude die Regel. Man blickt auf Abb. 42 durch die zerstörte Rückfront in das Innere des 11,50 m tiefen Hauptraums mit den Resten seiner Längstonne von 7,50 m Spannweite. Ebenso ist der östlich anliegende und vom Hauptraum zugängliche, 9,80 m lange Seitenraum mit 5,10 m Spannweite längs überwölbt, während die kleine Kammer südlich daran ein Quergewölbe hat. Mit der Ostwand dieser Nebenräume sitzt der Bau unmittelbar auf der östlichen Hofmauer auf.

Sie ist von uns — fraglich ob mit Recht — symmetrisch ergänzt worden. Die Rückseite des Tores zeigt sich auf Abb. 42 links in stark zerstörtem Zustand. Mindestens für die große Mitteltür sollte man hier breitere Laibungen erwarten, die zum Schutz der geöffneten Türflügel mit verdacht waren.

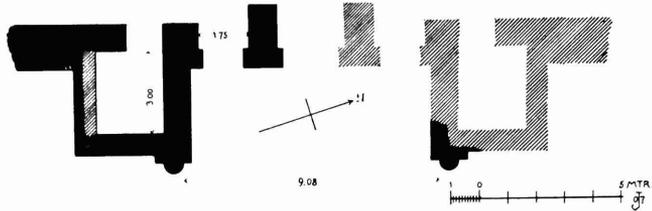
Abb. 43: Tor II, Grundriß.

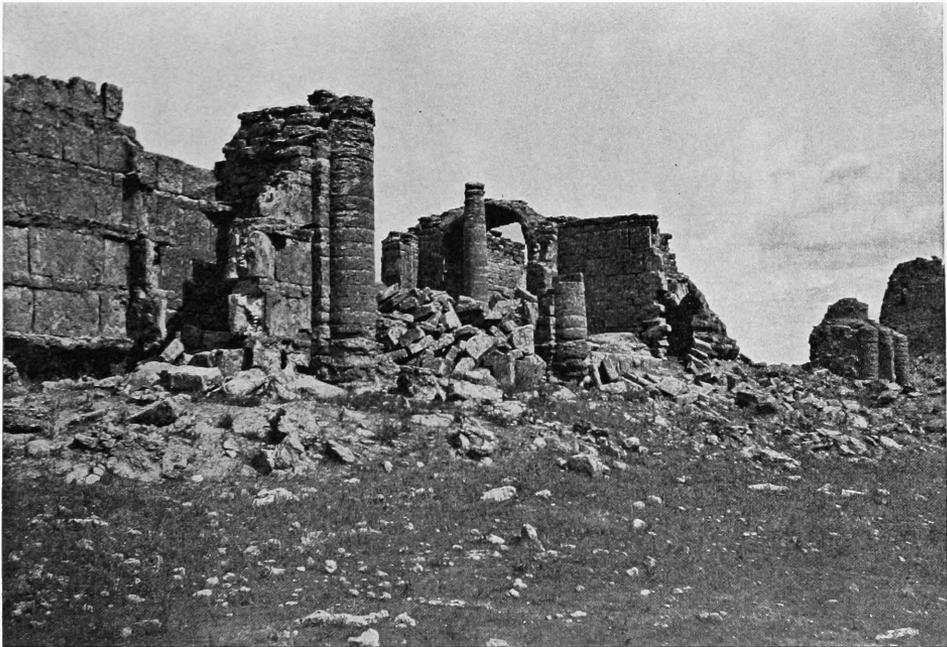
Abb. 44: Tor II und Bau D, Ansicht vom Vorhofe aus.

Tor II, das zwischen Bau C und Bau D die Ostmauer durchbricht (Abb. 43; Tafel XV), faßt die drei Türen zusammen zwischen den Pfeilern, die sich hier zu kleinen, hohlen Türmen auswachsen (Abb. 44) und so gewissermaßen einen kleinen Vorhof vor den Türen abgrenzen. An den inneren Turmecken liegen auf Lisenen wieder die beiden Front-Halbsäulen in 9,08 m Abstand. Ob und wie der Vorhof abgedeckt war, ist mir zweifelhaft. Von den Türen steht nur ein Teil der Mitteltür mit ähnlichen Elementen des Aufbaus wie bei Tor III, sowie die kleine südliche Seitenpforte mit geradem Architrav-Sturz auf kleinen Pilasterkapitellen.

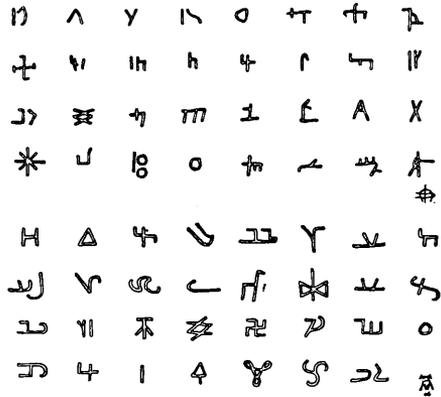
Abb. 46: Steinmetzmarken.

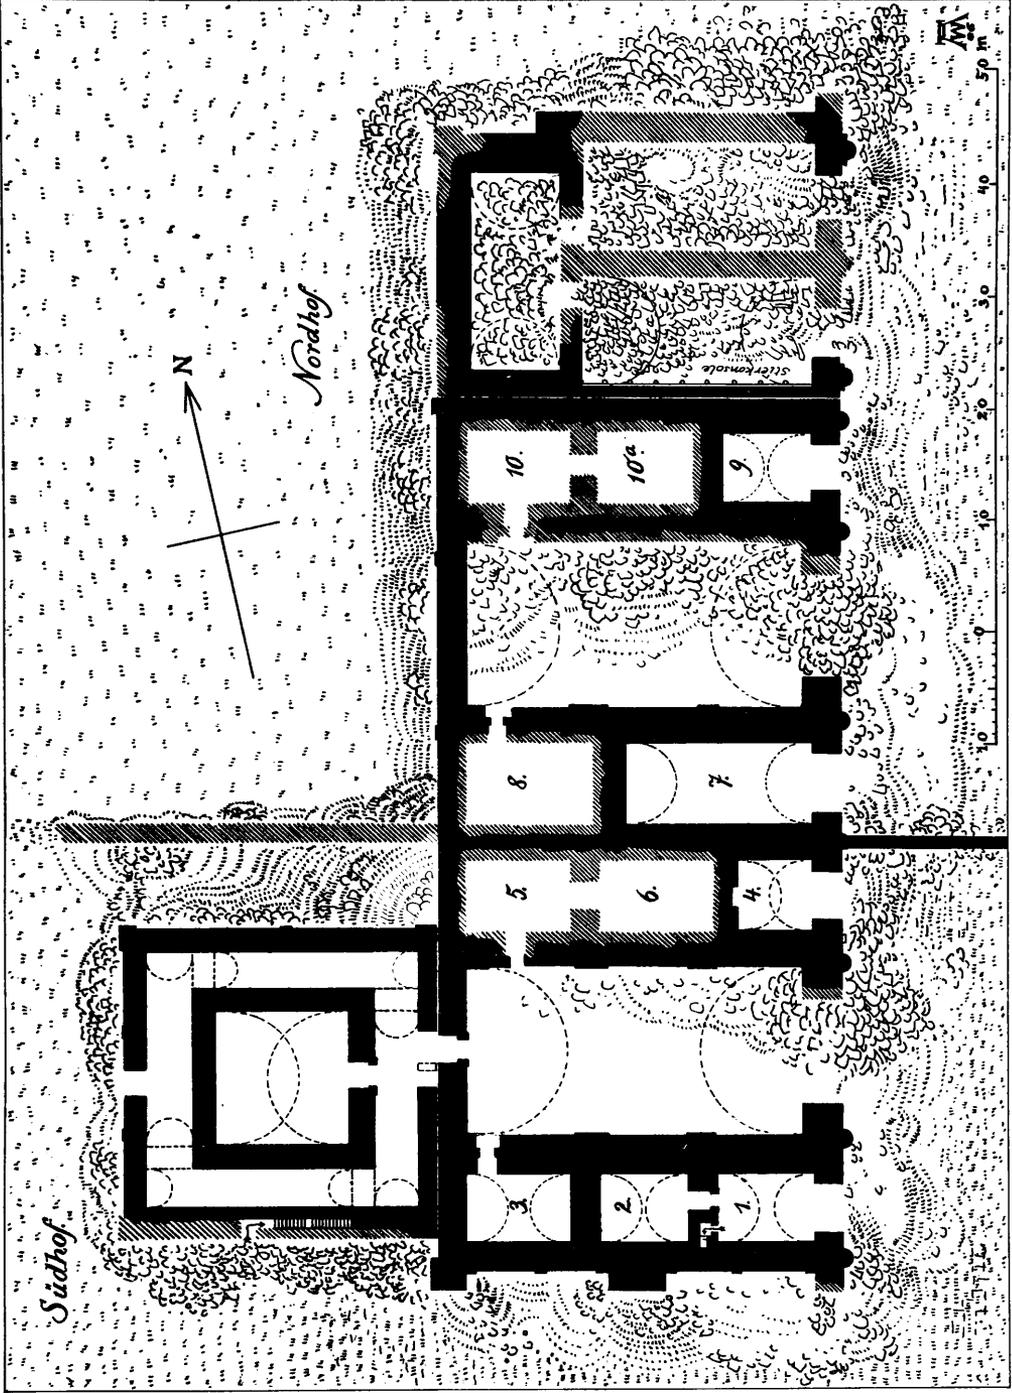
Grundrisse von Erd- und Obergeschoss des Hauptpalastes

Der Hauptpalast (Tafel II und III). Nach allen Seiten frei steht im Hofe mit der Front nach Osten der Hauptpalast. Er besteht aus einer Grundanlage und zwei großen Anbauten.

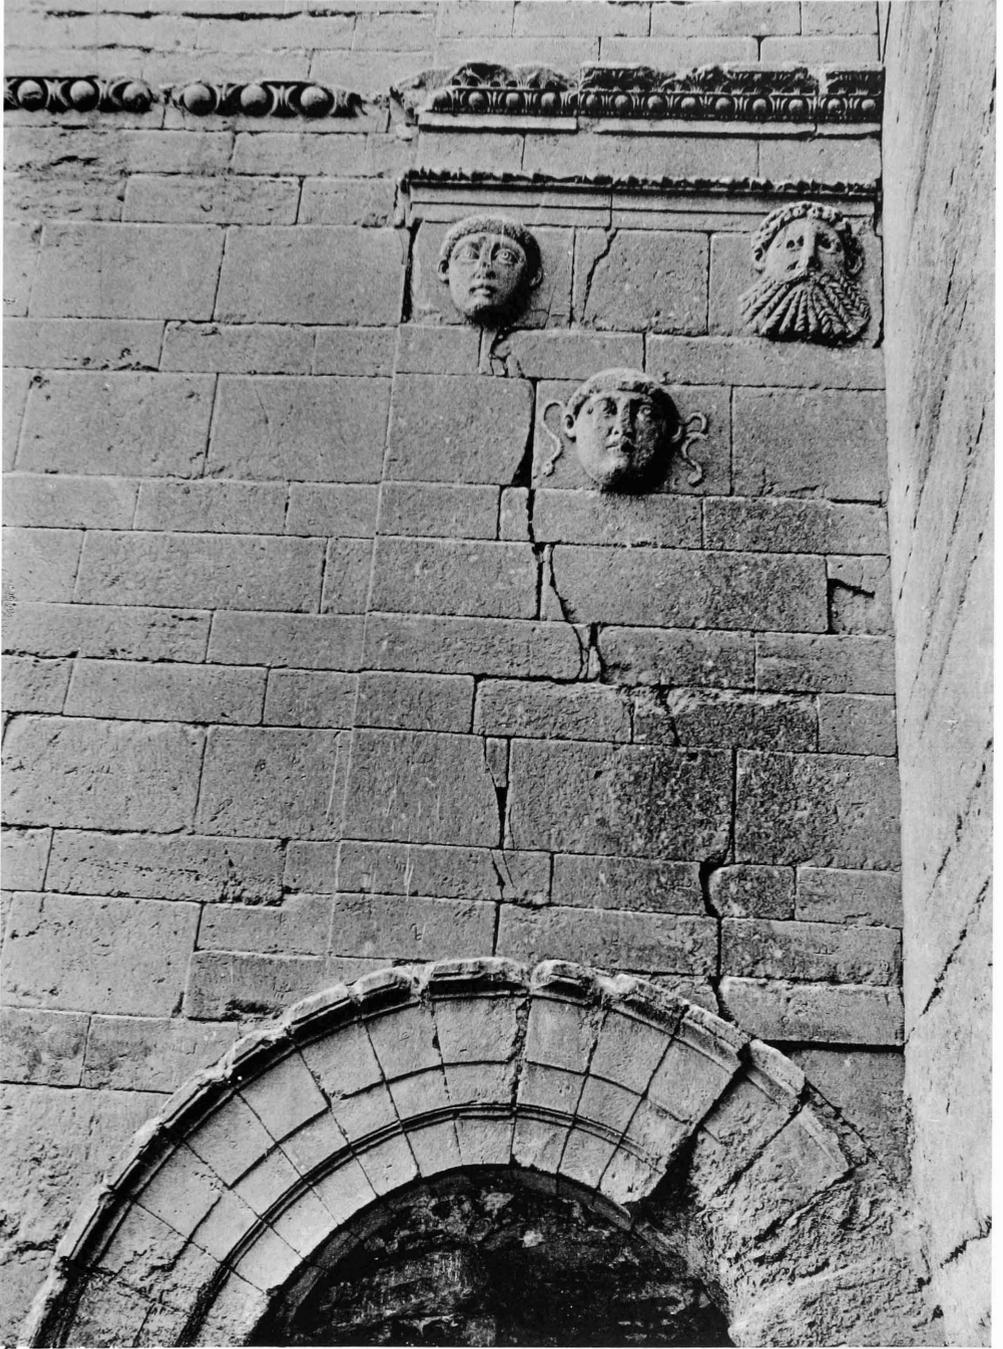
Hauptpalast, Südlwan, Ecklisene der Südwand

An den oberen Lisenenenden unter einem verkröpften Kapitellglied sind Gesichtsmasken in lapidarer Einfalt, ohne jegliche Umrahmung angebracht (Tafel IV. V). Im Südlwan sind es je drei, eine oben, zwei darunter, nur an den Ecklisenen umgekehrt. Eine Anzahl davon ist vielleicht erst in jüngster Zeit herausgeholt, die meisten sind durch Flintenschüsse etwas beschädigt. Im Nordliwan hingegen finden sich je einer oder zwei Köpfe. Wir beabsichtigen sie später näher zu beschreiben.
