≡≡≡ HATRA ≡≡≡

· I · TEIL ·
ALLGEMEINE · BESCHREIBUNG
DER · RUINEN
VON
WALTER · ANDRAE

J · C · HINRICHS'SCHE · BUCHHANDLUNG
LEIPZIG · 1908

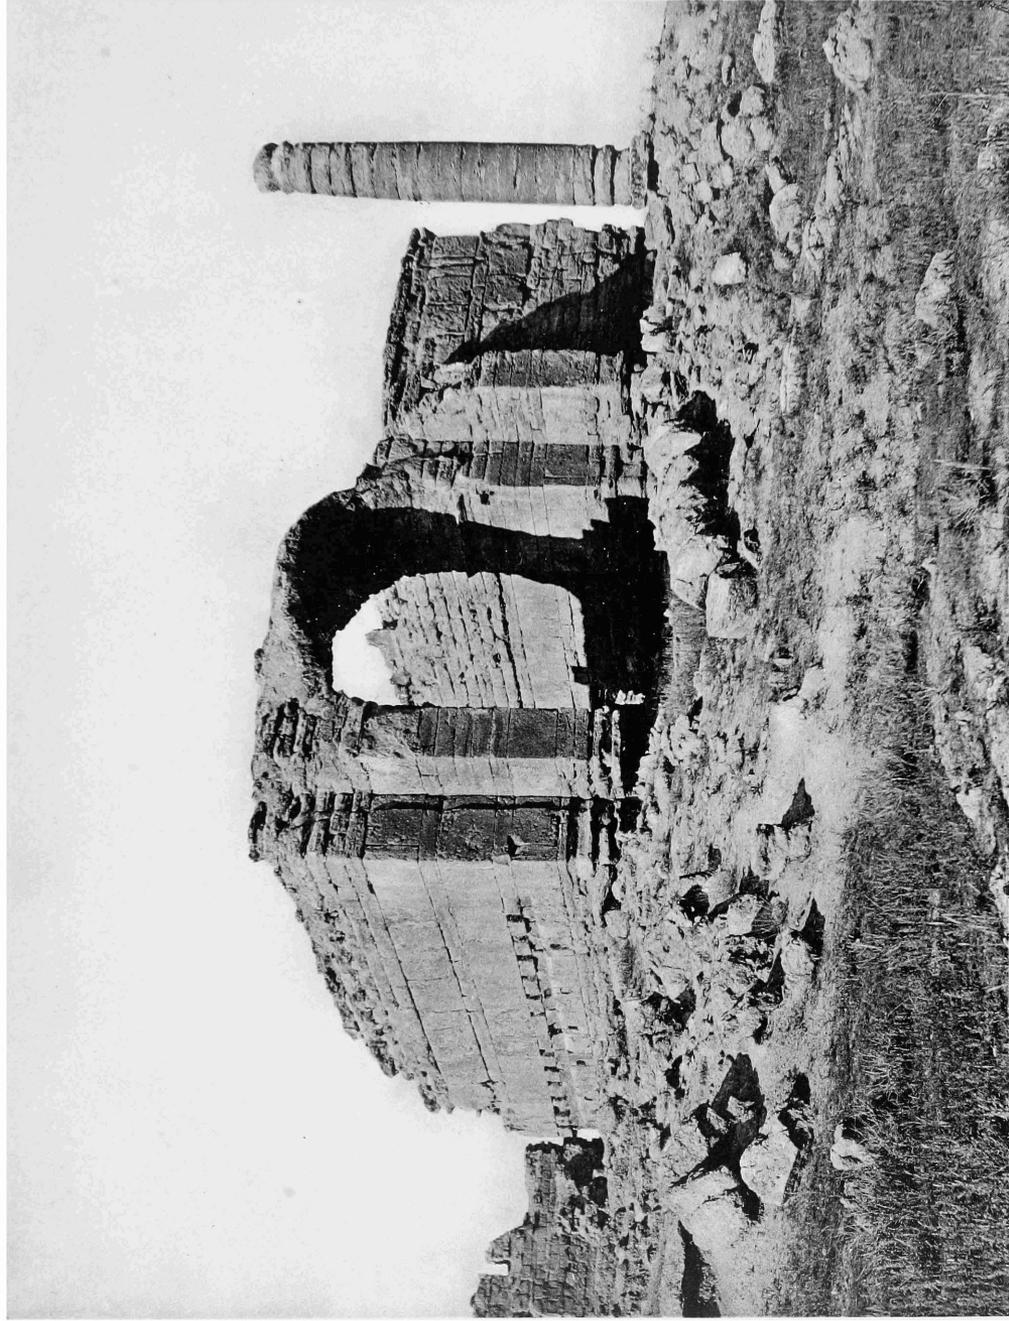
Bau D, Frontansicht

Der tempelartige Bau D. In dem Winkel zwischen der Trennmauer des Nord- und Südhofes und der östlichen Hofmauer liegt mit nordsüdlicher Axe und nach dem Südhofe offen ein tempelartiges Gebäude mit seitlichem Annex zweier Räume im Osten (Abb. 40). Tafel XIII zeigt die Vorderfront mit dem Anschluß der Trennmauer-Ruine. Vor dem 5,20 m, im Lichten messenden Bogentor springen beiderseits 1,05 m breite Anten 1,80 m vor die Front. Der östlichen entspricht eine stark geschwellte Säule, mit 4,45 m Abstand von der Ante, noch mindestens 20 Trommeln hoch in situ anstehend. Die Säule vor der westlichen Ante liegt umgekippt am Boden. Nicht sicher beobachtet sind die beiden anderen, im Grundriß ergänzten Säulen, die wegen des übertrieben breiten Abstandes der Ecksäulen (8,5 m) nötig scheinen. Hier würde eine Steinbalkendecke recht gewagt sein. Möglicherweise ist ein Holzdach über dieser Säulenhalle zu ergänzen. Auch an der Westfront des Baus deuten drei Reihen von Balkenlöchern auf eine größere Holzkonstruktion, vielleicht einen seitlichen, leichten Anbau (Abb. 41). Im übrigen
